BIULETYN

KOŁA MIŁOŚNIKÓW DZIEJÓW GRUDZIĄDZA

mgr Marek Szajerka

Rekonstrukcja podstawy wieży Klimek w 2007 r.

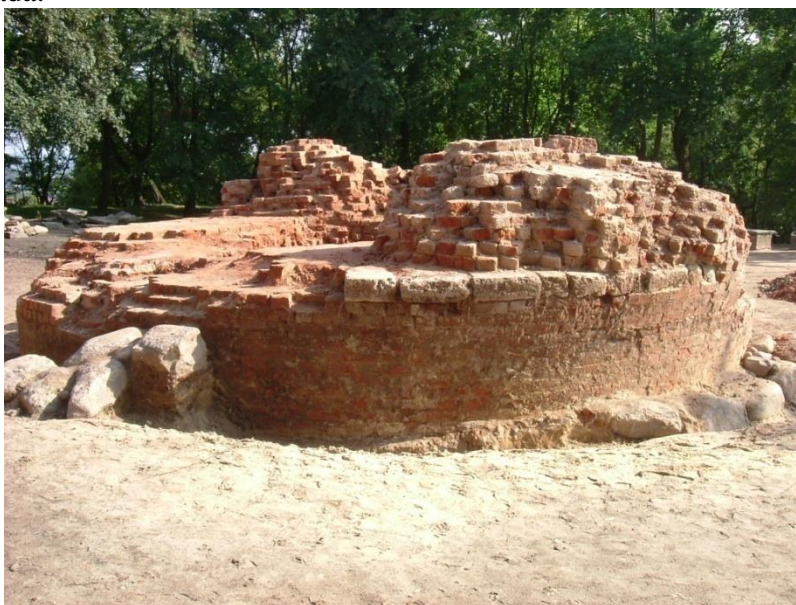
Po odgruzowaniu podstawy Klimka w 2006 r. ukazał się fragment wieży, około 3 m wysokości, mierząc od strony południowej wg stanu z 1945 r. Natomiast od strony północnej natrafiono na próg wejścia do wieży z dziedzińca. Systematyczna dokumentacja fotograficzna, którą osobiście wykonywałem od kwietnia do sierpnia 2006 r., pozwalała na dokładne odtworzenie tego zachowanego fragmentu wieży.

W oryginale Klimek zachował się na poziomie lochu. Już w 1888 r. nie było sklepienia tego lochu. Skos cegieł do środka wieży, zachowany po odgruzowaniu w 2006 r. wskazywał, że istniała pacha sklepienia lochu, zaznaczona przez C. Steinbrechta na rysunku inwentarycyjnym wieży z 1888 r.

Klimek po odgruzowaniu w 2006 r. Fot. W. Orzepowski
