# BIULETYN

KOŁA MIŁOŚNIKÓW DZIEJÓW GRUDZIĄDZA  
KLUB „CENTRUM” SPÓŁDZIELNI MIESZKANIOWEJ

## **Nowa ekspozycja ruin Zamku Wysokiego w Grudziądzu**

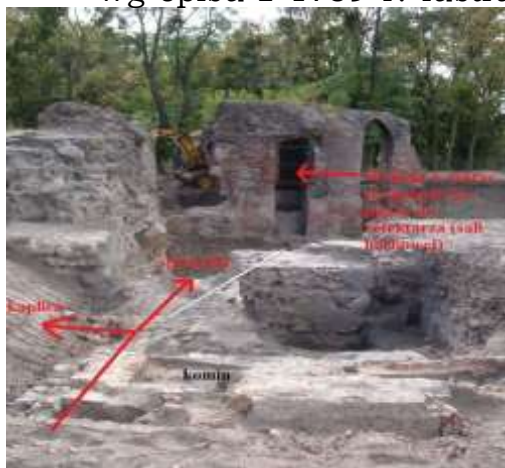
Co się okazuje? Patrząc na spiżarnię od strony południowej, była ona faktycznie na parterze skrzydła południowego, (**fot. 1**). Natomiast sala herbowa (refektarz) była na piętrze. Identycznie jest z refektarzem w dawnym kolegium jezuickim. Od strony ul. Ratuszowej jest w zasadzie na I piętrze, ale od strony ul. Spichrzowej jest na parterze.

1. Wejście do spiżarni i kaplicy z dziedzińca. Stan w 2009 r.
2. Dwukondygnacyjność pomieszczeń poniżej poziomu dziedzińca. Stan w 2014 r.
3. Uskokowa linia murów skrzydła południowego od strony północnej. Stan w 2014 r.
4. Schody z tunelu bramnego na dziedziniec zamkowy. Stan w 2014 r.
5. Plan Zamku Wysokiego z ok. 1750 r.
6. Wieża widokowa Klimek w grudniu 2014 r.
7. Zaznaczona linia kurtyny wschodniej wg stanu wiedzy z 2012 r., która nie uwzględniała kaplicy zamkowej za nią.
8. Ekspozycja pomieszczenia na mieszkaniem piekarza, którego sklepienie zawaliło się w 1603 r.
9. Panorama na Stare Miasto z wieży widokowej Klimek.

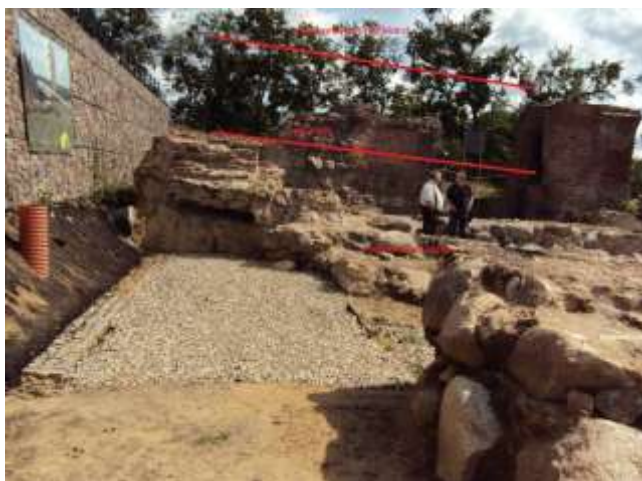
Zamek Wysoki bowiem był parterowy ze strychem od strony dziedzińca a piętrowy od strony południowej. Patrząc od strony dziedzińca, dwie kondygnacje były poniżej jego poziomu. To samo, odnośnie lokalizacji kaplicy mówią oryginalne plany zamku z 2 poł. XVII w. oraz z XVIII w., (**fot. 2**).

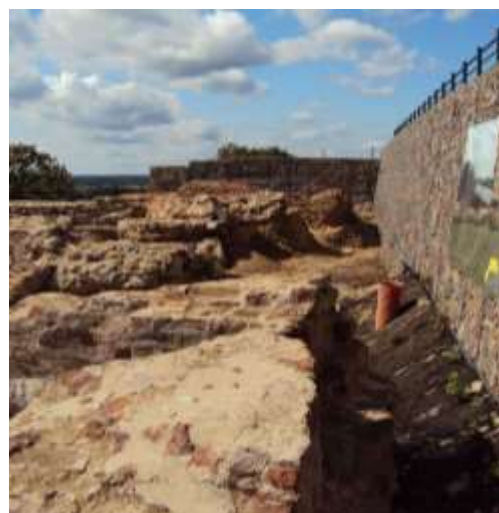
Odkrycie linii fundamentów skrzydła południowego do tunelu bramnego potwierdza, że składało się ono z segmentów, zwężających się w kierunku zachodnim, jak na planie z ok. 1750 r., (**fot. 3**).

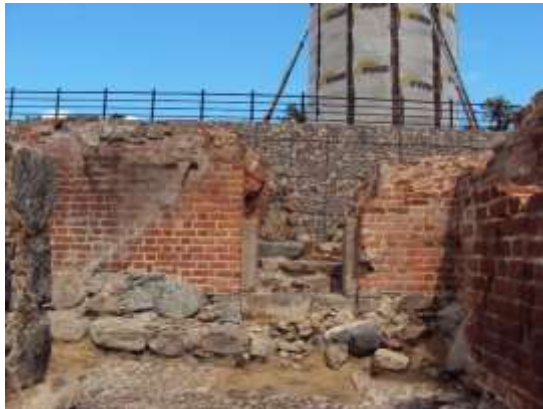
Podsumowując, trzeba zaznaczyć, że rewitalizacja Góry Zamkowej, przeprowadzona obecnie wzbogaciła stan posiadania zabytków architektury średniowiecznej przez Grudziądz. Po 1945 r. na Górze Zamkowej były tylko dwa relikty murów po stronie wschodniej, które mylnie utożsamiano wyłącznie z relikdami kaplicy zamkowej. Wyeksponowane ruiny Zamku Wysokiego niewątpliwie jeszcze bardziej podkreśliły unikalność rozplanowania tego założenia zamkowego w skali całego państwa krzyżackiego. Wystarczy choćby wspomnieć o Bramie Kamiennej od strony południowej, która prowadziła do spiżarni zamkowych w skrzydle południowym a nie na dziedziniec Zamku Wysokiego, **(fot. 4)**.

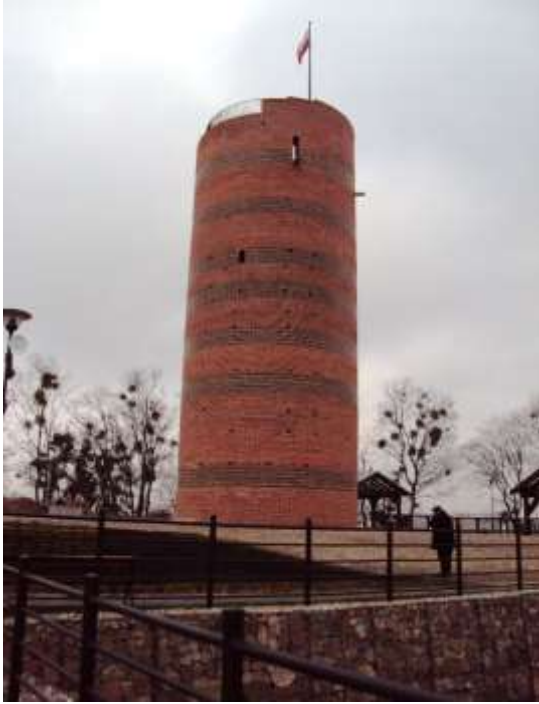
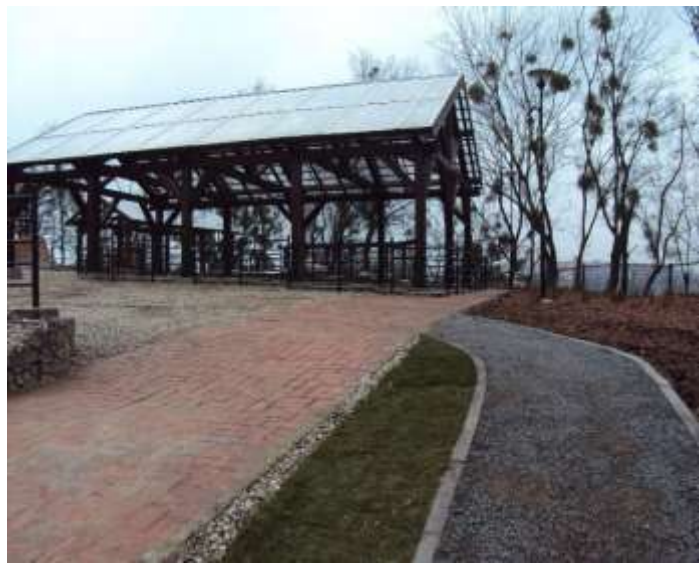
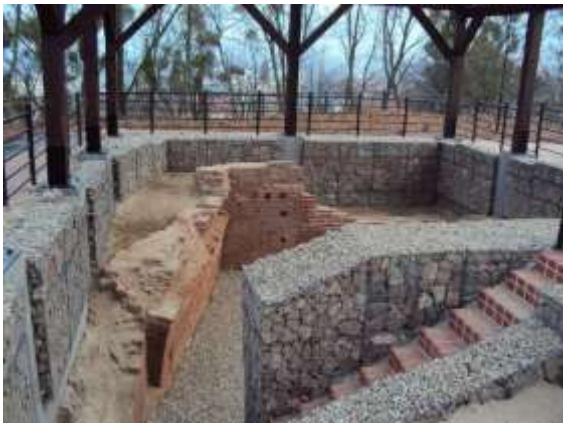
budowla powstała w kilku etapach, której początek sięga okresu przedkrzyżackiego w dziejach Grudziądza, czyli 1 pol. XIII w. (fot.6-9).
